保管者名:	栃木県下水道管理事務所	調査日:	2015/06/15
保管場所名:	県央浄化センター汚泥B棟増築棟	調査種別:	定期
所在地住所:	河内郡上三川町多功1159		
種類・量:	下水汚泥焼却灰		852.0t

保管者名:	栃木県下水道管理事務所	調査日:	2015/06/11
保管場所名:	那須塩原市黒磯水処理センター下水処理副次産物仮	調査種別:	定期
所在地住所:	那須塩原市鍋掛1085		
種類・量:	下水汚泥焼却灰		520.0t

保管者名:	矢板市上下水道事業	調査日:	2014/08/05
保管場所名:	寺山浄水場	調査種別:	定期
所在地住所:	矢板市長井2153-1		
種類・量:	浄水発生土		250.0t

保管者名:	日光市	調査日:	2015/06/09
保管場所名:	日光市クリーンセンター	調査種別:	定期
所在地住所:	日光市千本木945-1		
種類・量:	廃棄物焼却灰(飛灰)		556.4t

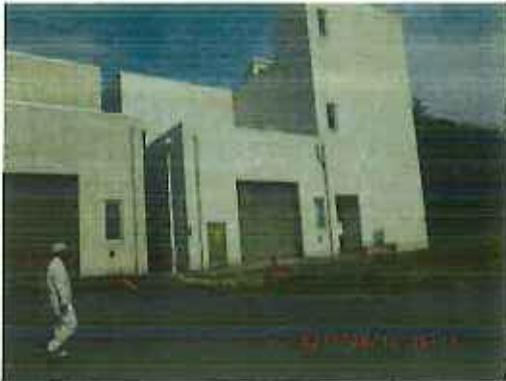
汚泥 B 棟外観状況

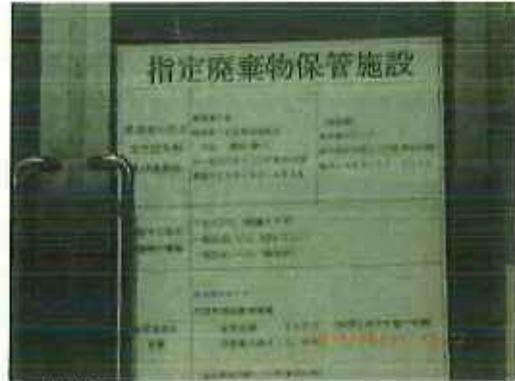
建物入口標識

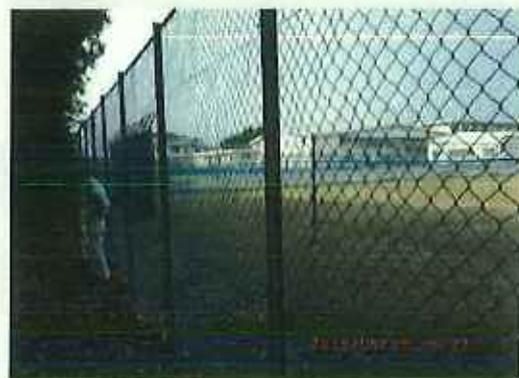
指定廃棄物収容建物に最も近い東側敷地境界線量測定状況
(フェンス反対側は、県立高校グラウンド)

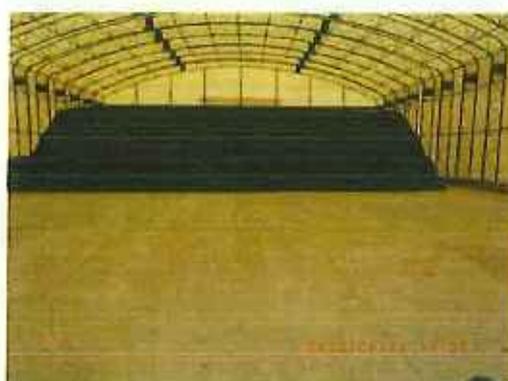
テント内保管状況
穴や破れなし。
浸出水などは見られない。

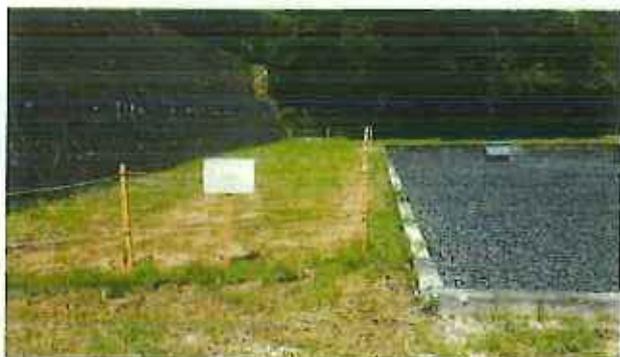
保管状況（ロープ柵内の地下埋設）

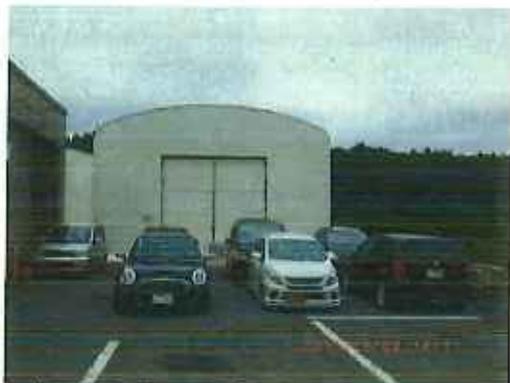
Aドーム搬入口前（立入禁止の表示のウマの前を出入り業者の
駐車スペースとして利用されている。）

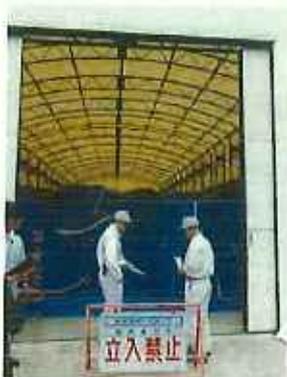
Aドーム内指定廃棄物（鉛入りシートで覆っている。）

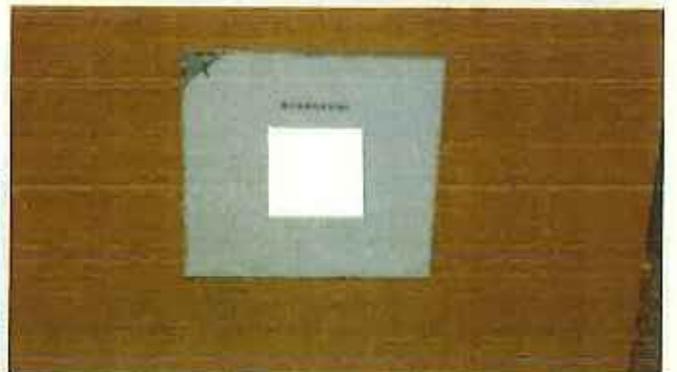
掲示板標記内容が不足 新規に掲示し直すこと
 法人の代表者を記載するよう指示、掲示板を交付した。
 白社敷地内であり、囲い等の設置なし。

指定廃棄物掲示板

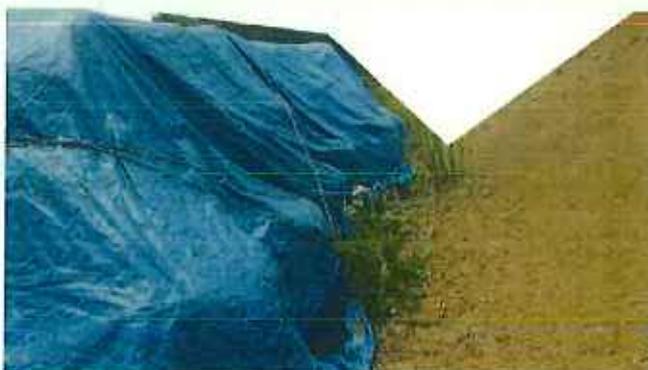
法面が崩れているが、指定廃棄物にかかってはいない。

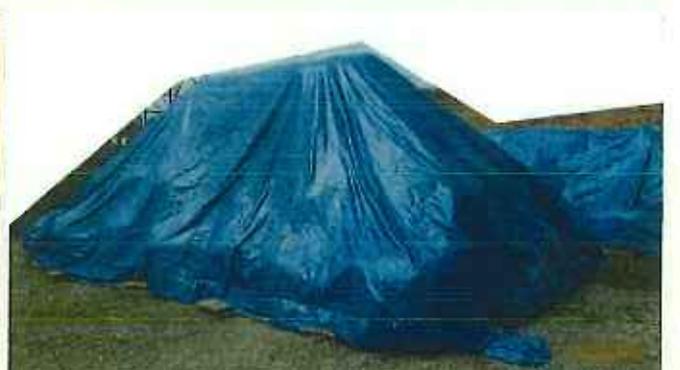
三段横みにして勾配をきつくし、雨水がシートに貯まらないようにした。

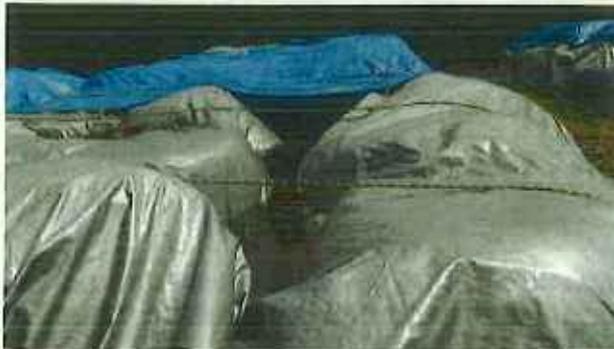
シート面が凸凹となったため、水や落ち葉がたまっている。

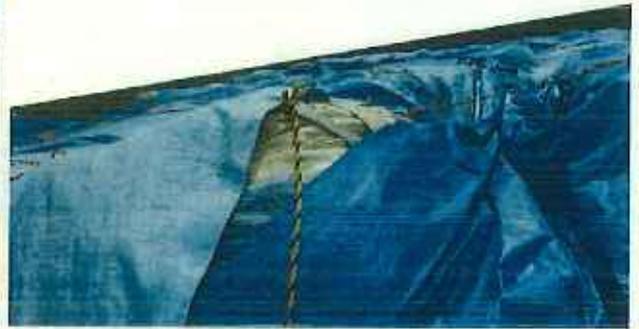
シートを追加被覆したものの雨水の重みでシートがズレ、フレックシブルコンクリートが剥きだしになっている。

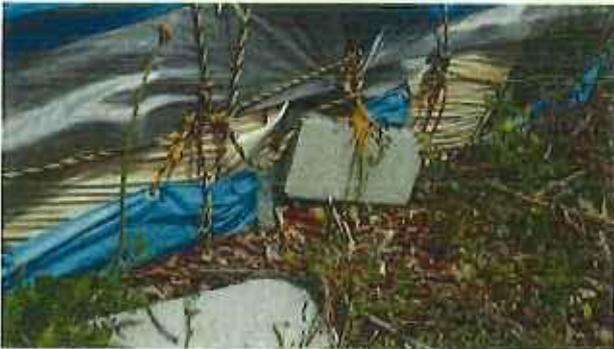
シートを追加被覆したものの雨水の重みでシートが引き上げられ、フレックシブルコンクリートが剥きだしに

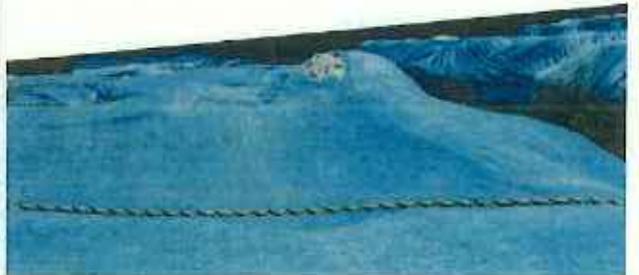
シートが破損しフレックシブルコンクリートが剥きだし状態

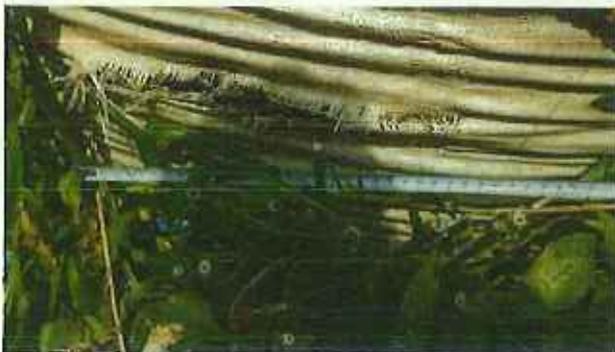
2. 飛散・流出防止	3. 公共用水域・地下水汚染防止
容器の種類: <input checked="" type="checkbox"/> 丸形ポリタンク (一般型・Aタイプ) 積み上げ高さ適正性 (容器なしの場合) <input type="checkbox"/> 適用なし 底面の状況: <input checked="" type="checkbox"/> 防水シート (ブルーシート) 屋根・被覆等: <input checked="" type="checkbox"/> 防水シート (ブルーシート)	備考/指摘事項 収納している丸形ポリタンクが劣化し、30cm以上亀裂がある物もある。交換を検討するよう指示。シート上に廃棄物を収納した丸形ポリタンクを置き、ブルーシート等で被覆。雨水の貯留によりシートのめくれや破損が確認できる。 丸形ポリタンクの二重化等の対策を準備中。
規則15条2号適合: <input checked="" type="checkbox"/> △ (懸念あり)	規則15条3号適合: <input checked="" type="checkbox"/> ○ (問題なし)

破損したフレックシブルコンクリート（亀裂約40cm）

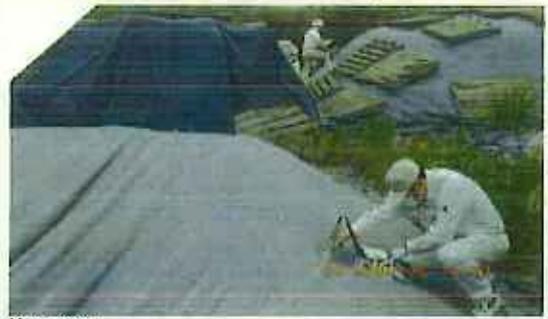
保管状況現況

防水シートは新たに3月に上掛けされた。

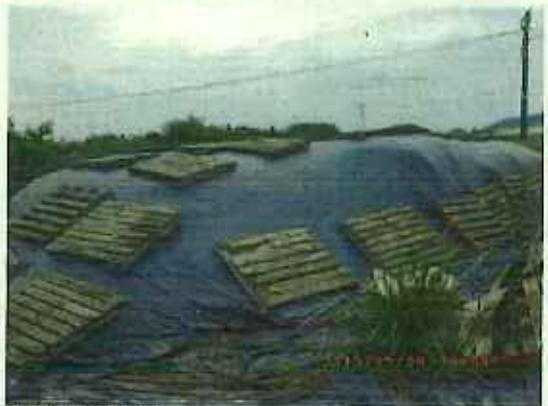
北東側ブロック現況

木製パレットは重く飛散のおそれはない。

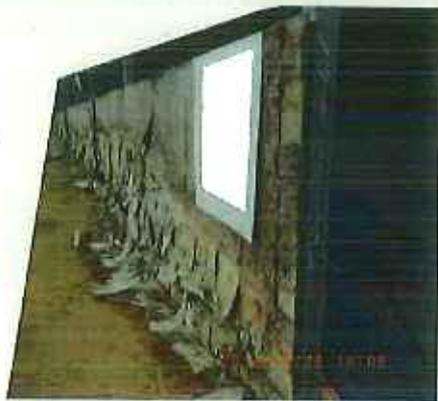
ビニールハウスの一部が破損。対策を検討中。

ハウス柱傾斜状況
(中央奥側の柱が最大に傾いている)

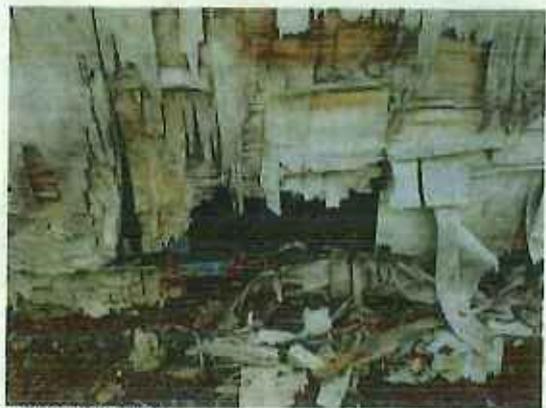
ビニールハウスの腰壁の一部が破損。対策を検討中。

ハウス厩壁破損状況

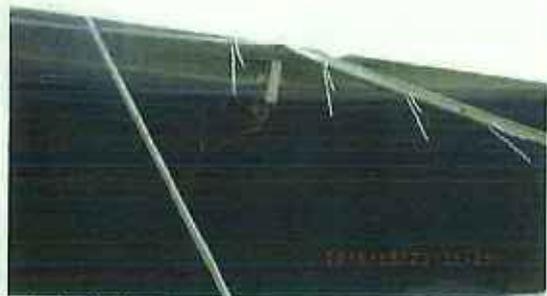
ハウス軒桁中央部たわみ状況
(破損しているのは軒先金物)

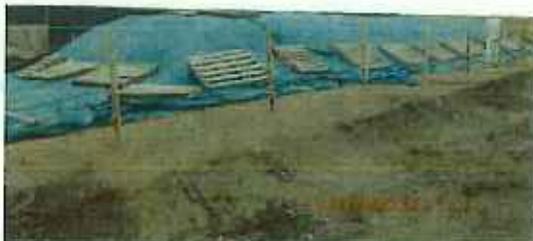
屋外ブロック現況
木製パレットは重く飛散のおそれはない。

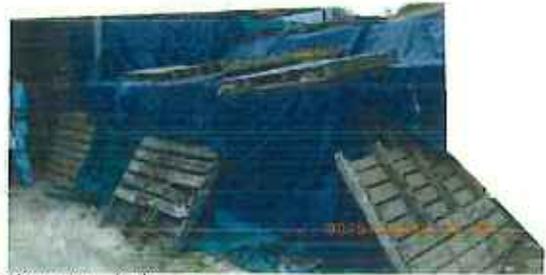
自社敷地内の屋根付きハウス内及び一部屋外で保管され、屋外保管分については囲いはなし。対策を検討中。

保管状況現況(1)
大部分はハウス内保管だが、手前のシート覆い分のように屋外保管が一部ある。
