# 史跡 佐貫石仏保存活用計画

(公開用 ※ 抜粋)

## 佐貫石仏の現況

平成 28 年(2016)3 月

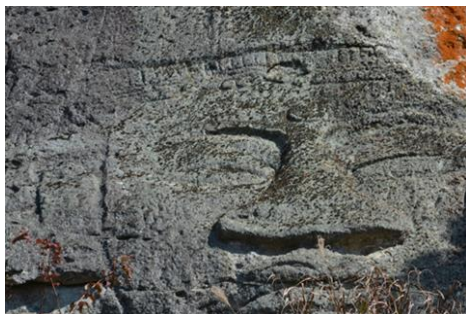
写真 4.1 石仏顔部近影

写真(4.1)は石仏顔部分の近影であるが、一般的に石仏の製作は顔から行われるという指摘のように、丁寧なしあげで浮き彫り状となっている。口唇部に著しい劣化(風化)が目視できる。画像(4.2)は蓮弁部分の近影であるが、製作当時の鑿根と思われる連続した痕跡が認められる。このことから遺存状態の良い部分も認めることができる。また製作時においても、節理を超えて鑿根は連続していることから大きな節理は存在していたものと考えられる。写真(4.3)は蓮弁部の近影であるが、地衣類の生育が認められ、小規模ではあるが径10cm程度の人為的と考えられる新鮮な剥離面が認められており、標本採取を目的としたものと危惧される。

顔部中心は薄肉彫で仕上げられている。

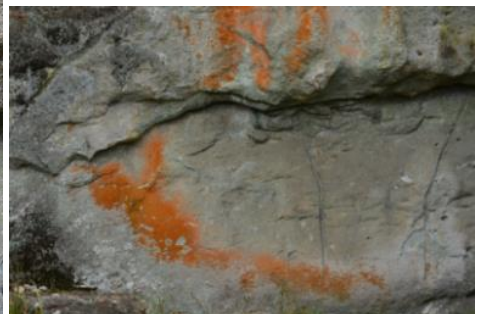
写真 4.3 節理と線刻②

写真中央下に人為的と思われる破損箇所が認められる。

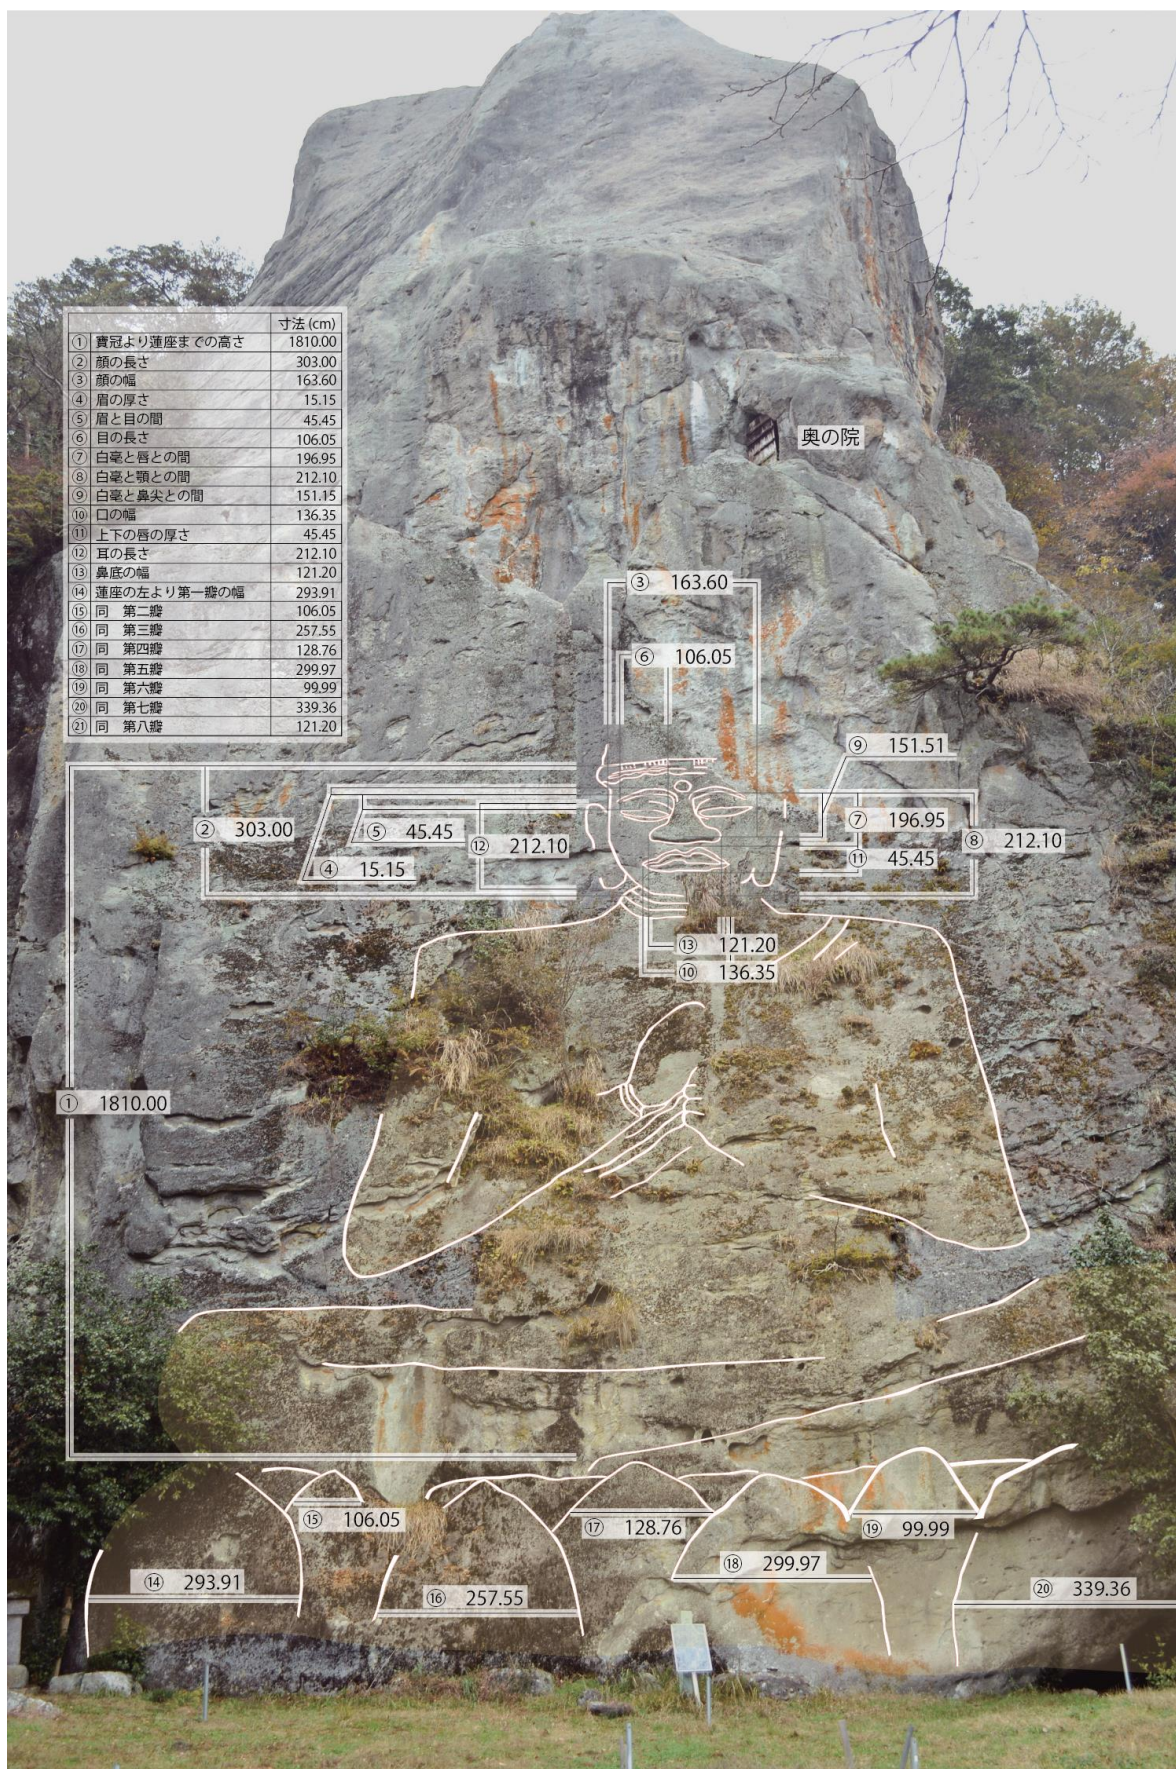
写真 4.4 佐貫石仏(計測値は指定時計測)

写真4.4は史跡指定時の計測(尺寸)の寸法を現状の石仏に認められる線刻を参照にして想定した参考図である。図で使用した線刻は2013年度に栃木県立博物館が実施したレーザー計測データの成果に基づき抽出された線刻を画像にトレースしたものである。現時点では、このようにレーザー計測ですら明瞭にすべての線を描き出すことができない状態である。

これには要因として、線刻の風化とは別に「岩体表面の植物によるレーザー反射障害」などが挙げられる。したがって、より精確な計測値を得るためには、磨崖仏表面のクリーニングをはじめ、小灌木類の除去等をお行い、基礎データを得ることが必要である。

欠失している線刻には以下の理由が考えられる。

- |                  |             |

| ① 岩体表面剥落による線刻の欠失 | ③ 線刻未完成の可能性 |
| ② 摩耗・風化による線刻の劣化 | ④ 人為的な毀損 |

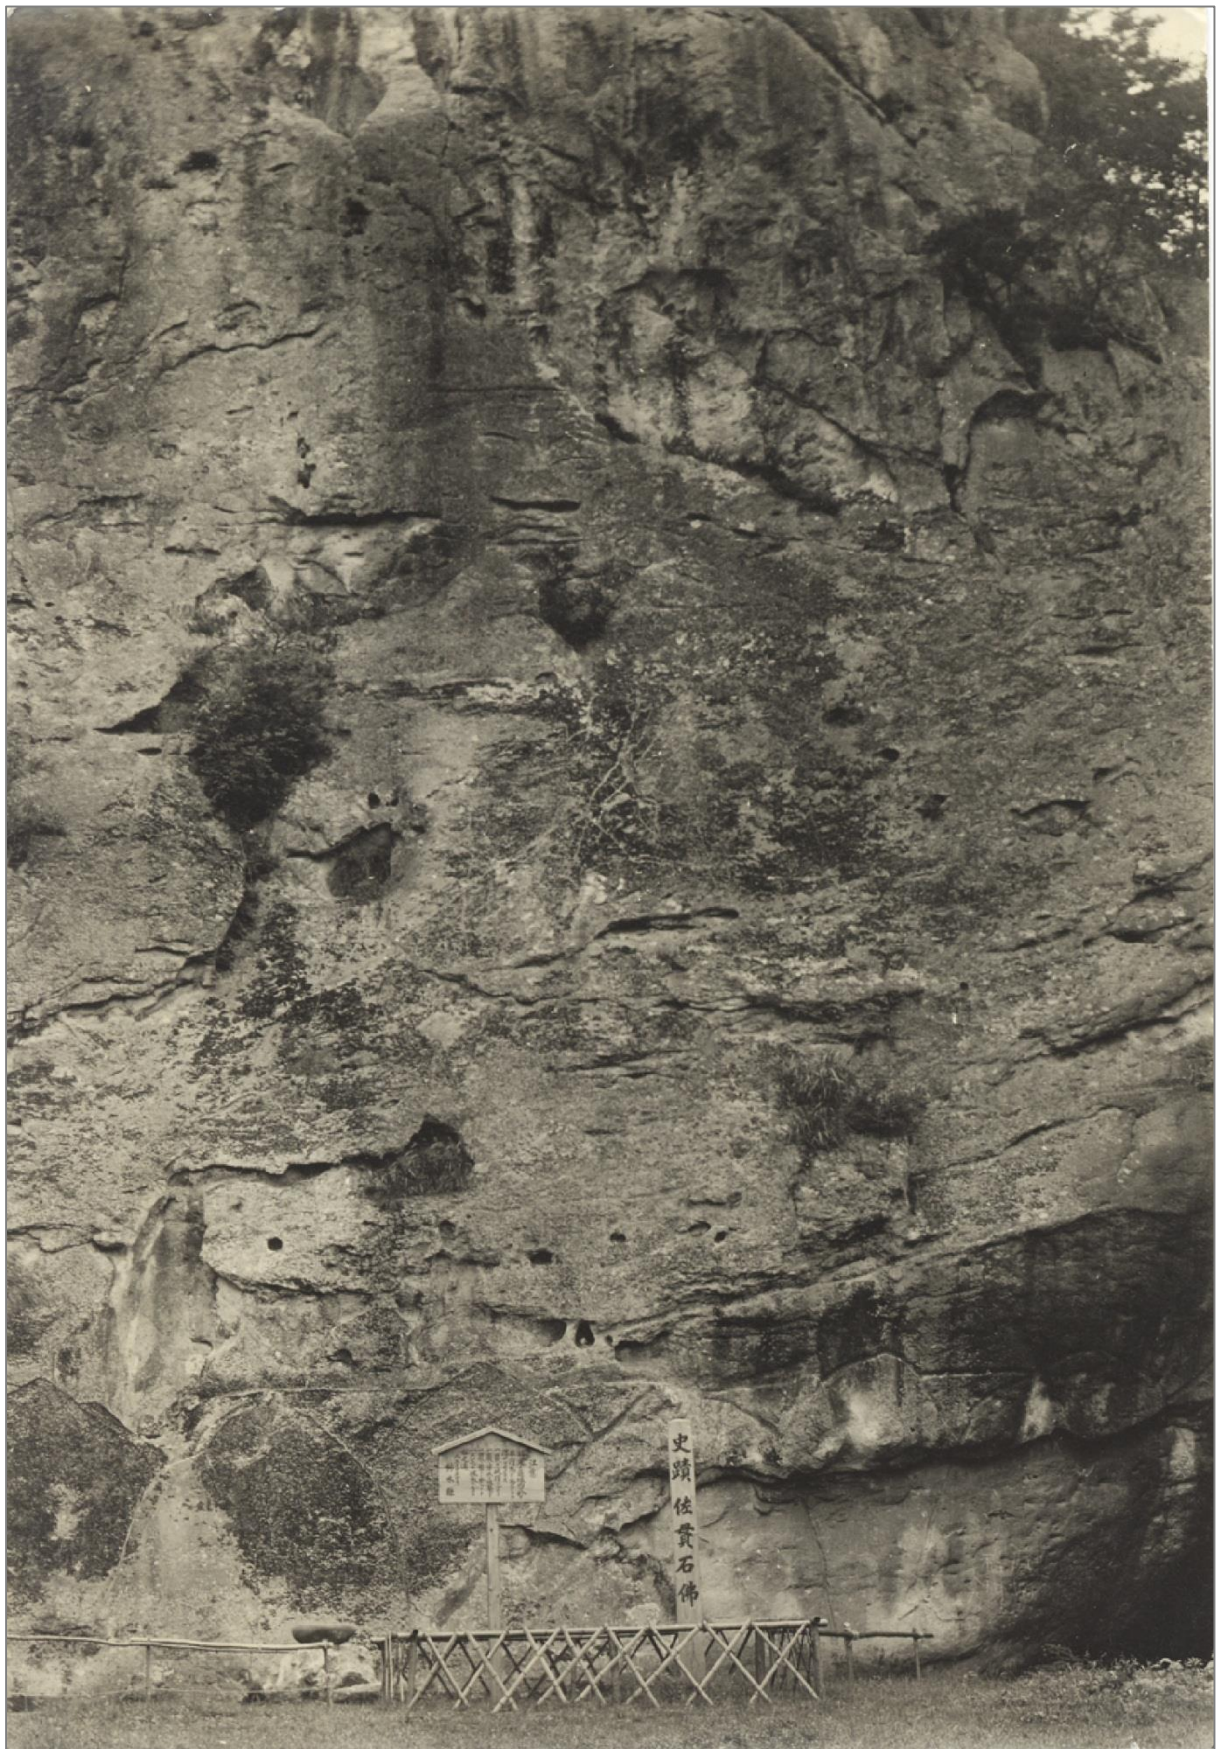
写真 4.5 佐貫石仏(大正末頃) 柴田常恵コレクション 國學院大学提供

柴田常恵コレクションの写真(4.5)は指定当時の大正年間のものと考えられるが、磨崖仏像のうち顔の部分向かって右上の剥落面は、指定当時から認められる。蓮弁左の比較的に大きな剥落も同様に指定当時と同様である。そのほか画像対比を行っても当初懸念され記述されているような著しい劣化は認められないが、子細に観察するとやはり細かな差異が認められる。風化の進行とあわせ、小さな剥落は生じていると考えられる。
