◇ 7月24日（水）の大雨による、詳細調査候補地に通ずる
 林道と候補地の冠水状況 ※ 確認日：7月25日（木）

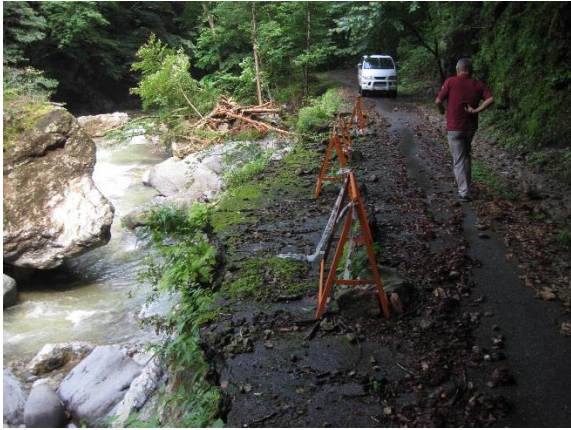
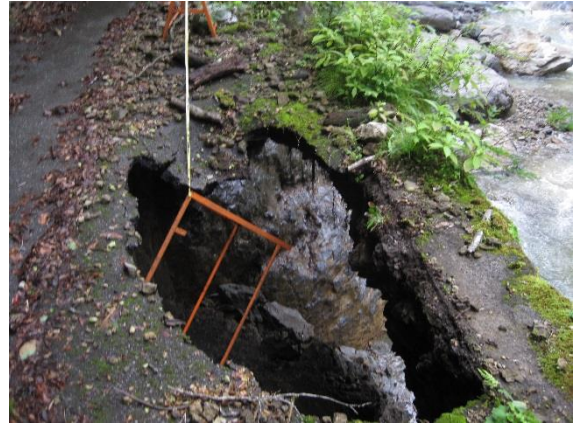
● 西荒川林道（大滝風景林付近） 写真①

道の途中が陥没し、一部崩落していた。

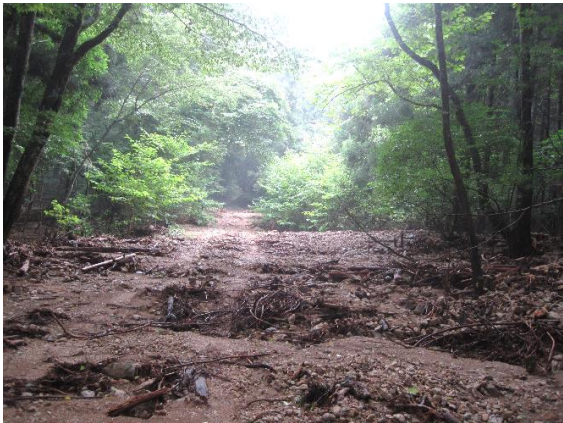
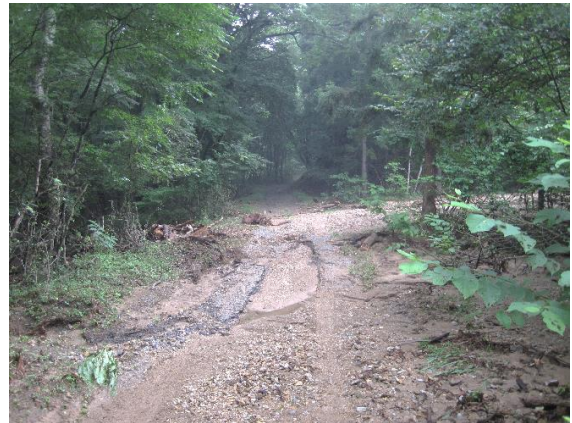
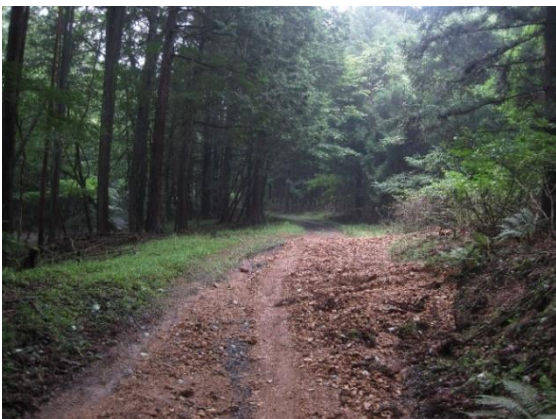
● 西荒川林道（候補地の西側の林道） 写真②

山から流れ出た土砂によって林道が埋まり、枝や流木も散乱しているところも見られた。

路面には、流れた水による洗掘跡も見られた。

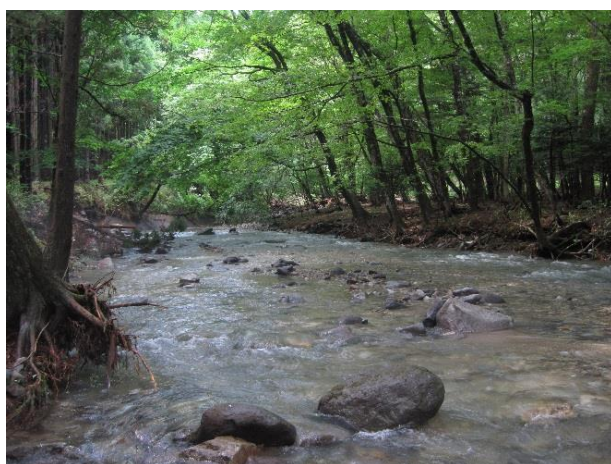
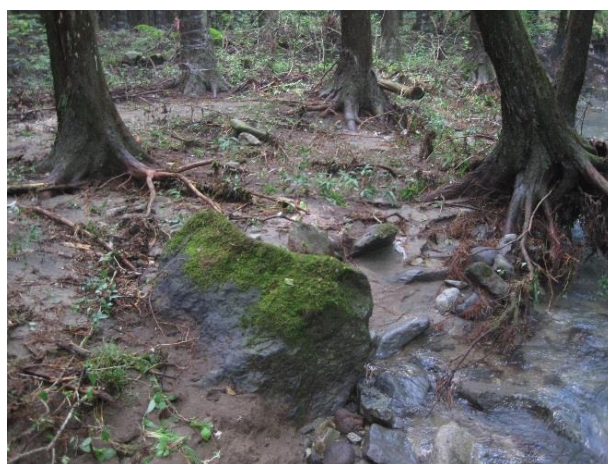
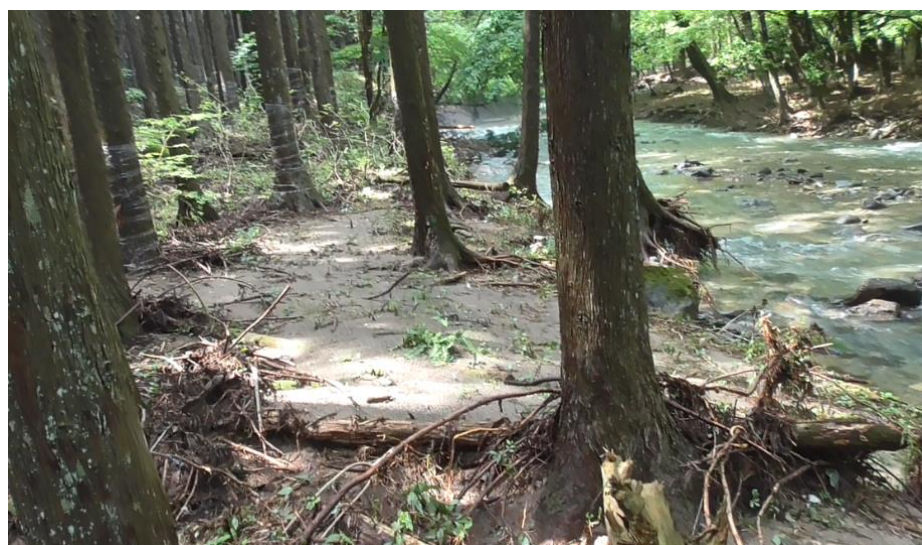
前日、雨が一番強かった時間帯は、午後6時から午後7時頃。その直後、候補地と西荒川の段差がないことから、一気に増水し、河川から溢れだした水により候補地内が冠水したと推測できる。

平成27年の関東・東北豪雨や今回の大雨により、候補地は、河川との段差がないことから、約100mm以上の大雨が降ると、冠水すると考えられる。

写真③ 候補地は、川面と、ほとんど段差のないところである。

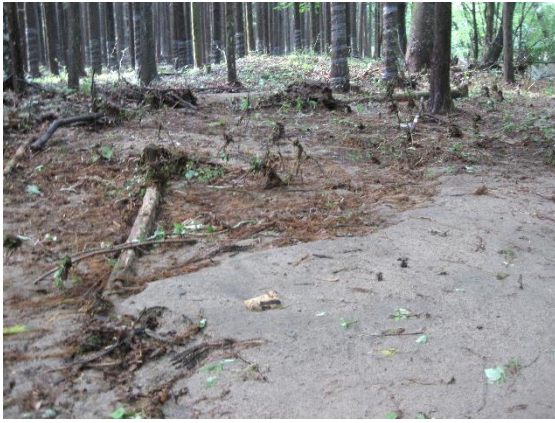
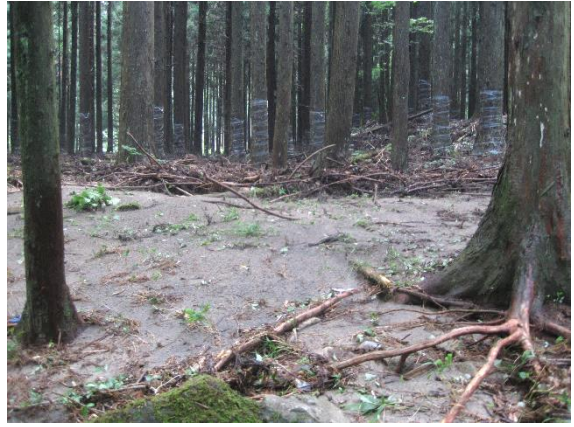
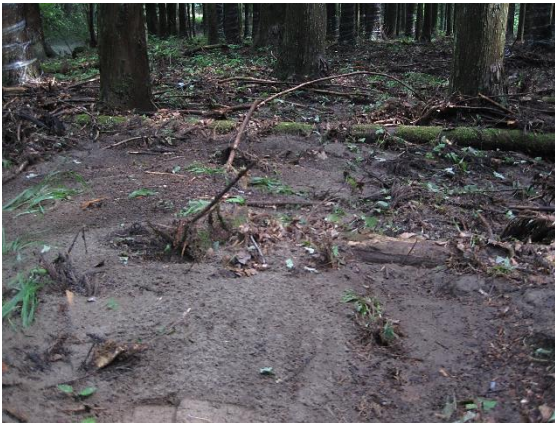
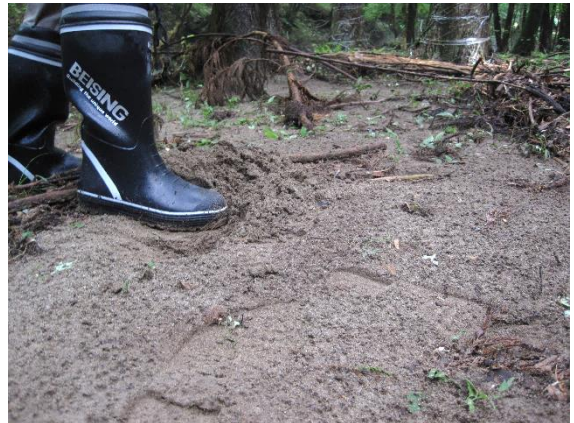
写真④ 候補地内には、堆積した泥砂が、4 c mほど溜まっていた。

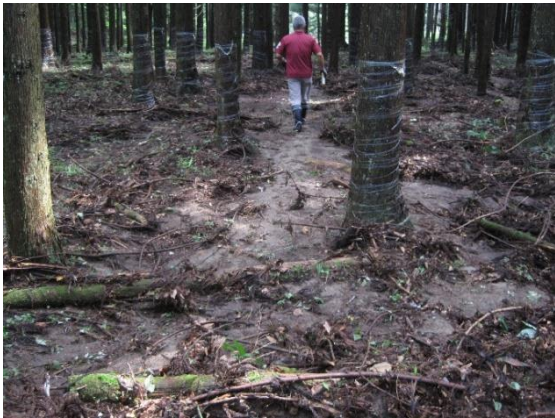
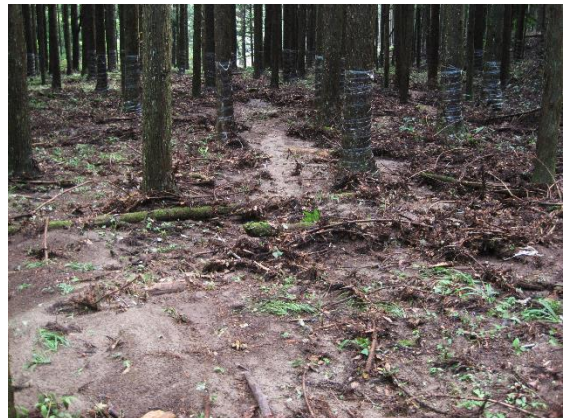
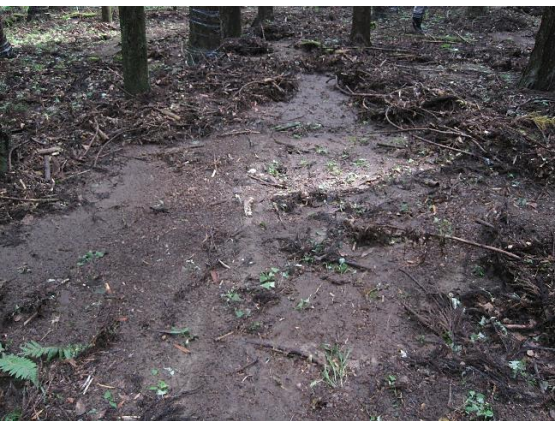
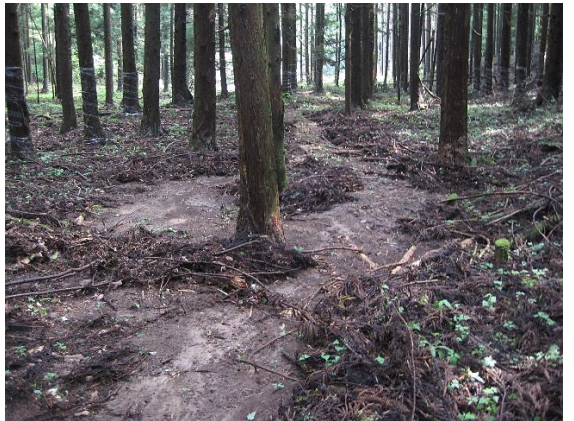
写真⑤ 川面から約20m奥の場所も、泥砂が堆積し、水の流れた跡ができていた。

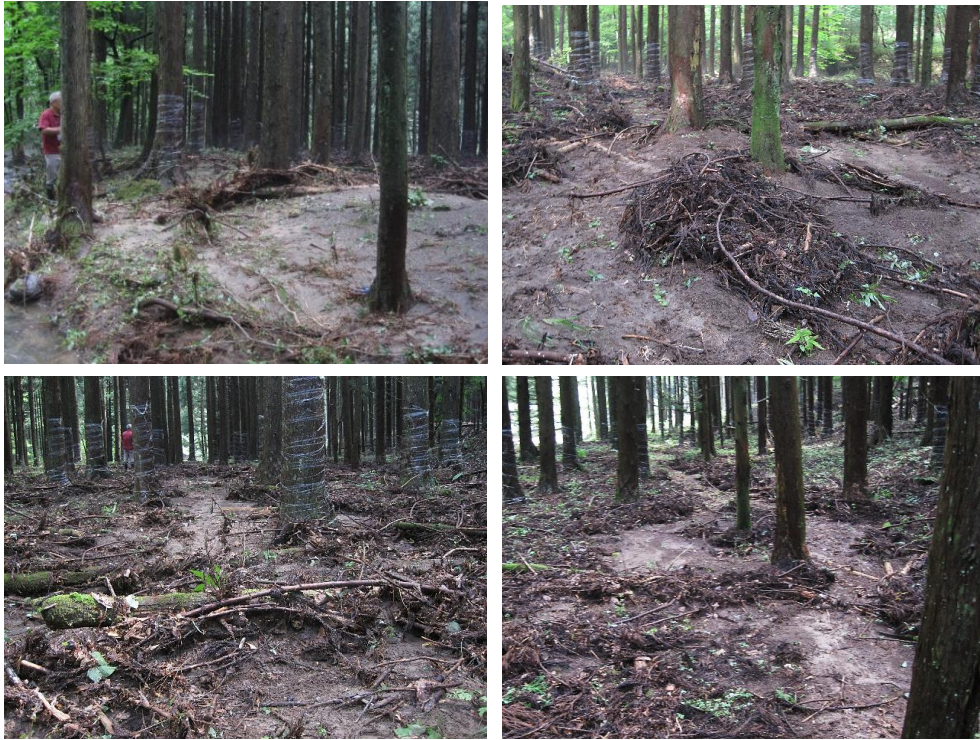
写真⑥ 候補地内の杉の立木。根元には、流されてきた大量の枝が絡まっていた。

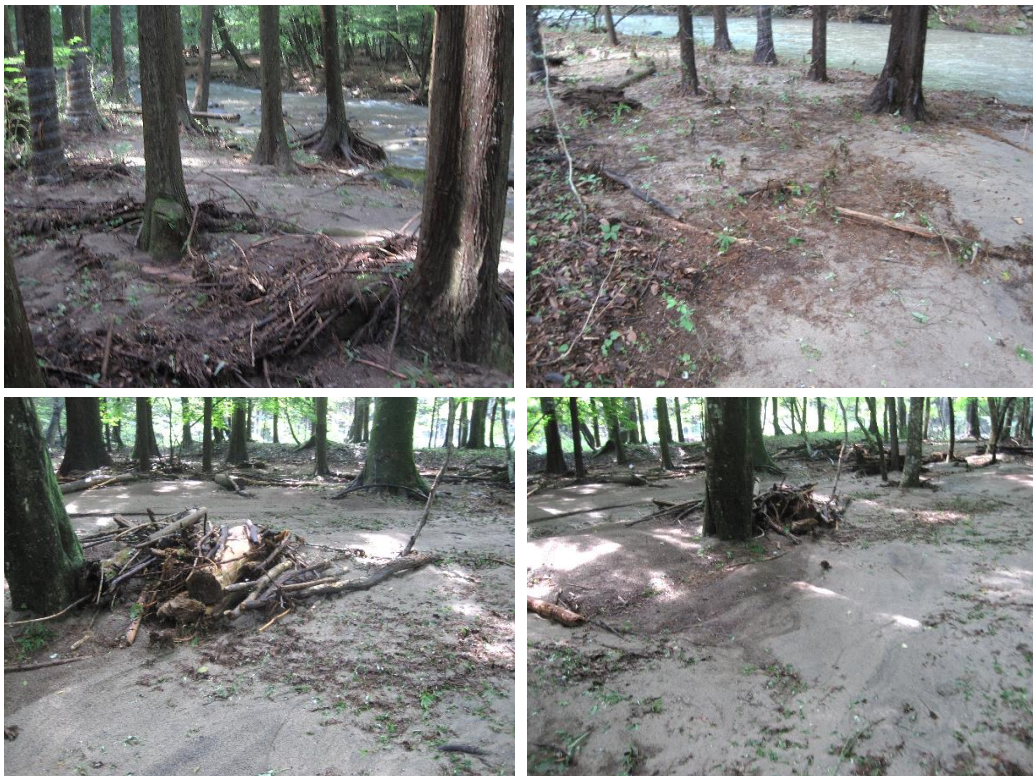
● 西荒川を挟んだ候補地の対岸部分 写真⑦

対岸側にも泥砂が広く堆積し、草が一定方向に押し流された痕跡が多く見られた。
