# 候補地選定要件を満たしていないことが、三度、証明されました！

令和元年 10月12日（土）台風19号による詳細調査候補地の状況

■ 台風19号による詳細調査候補地の状況

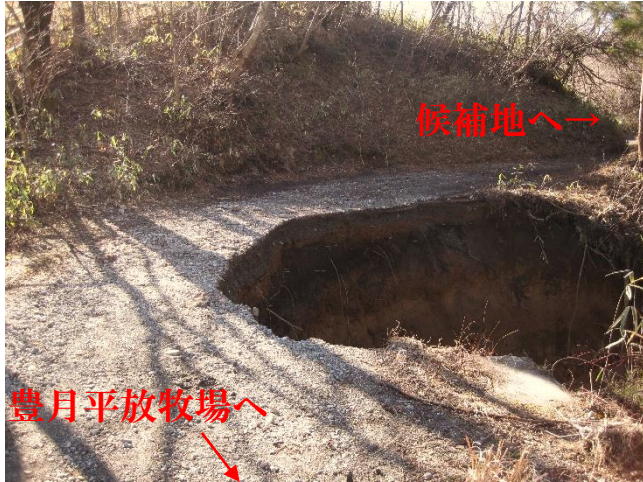
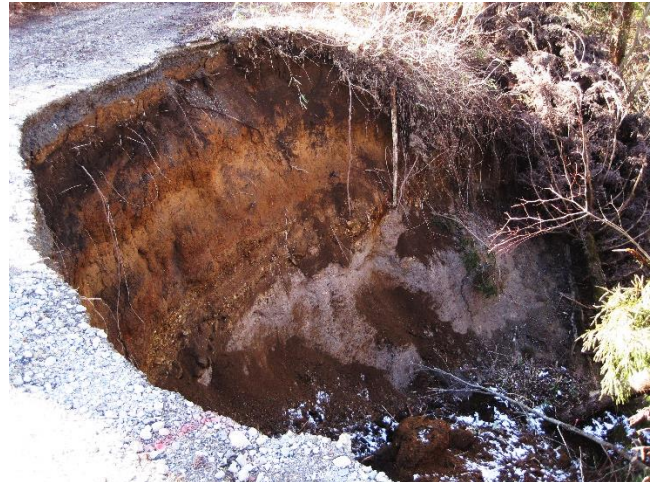
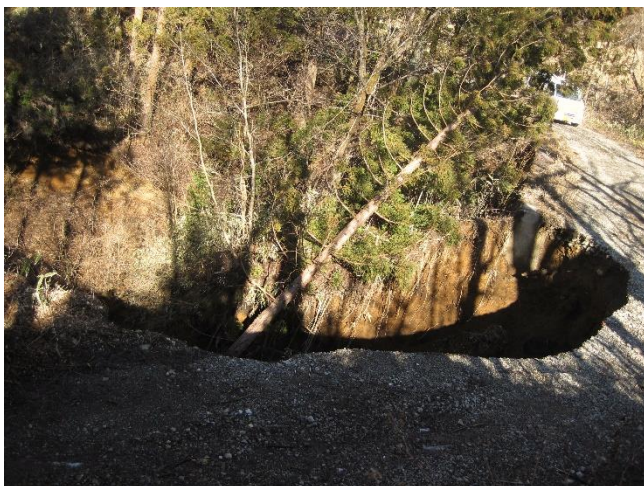
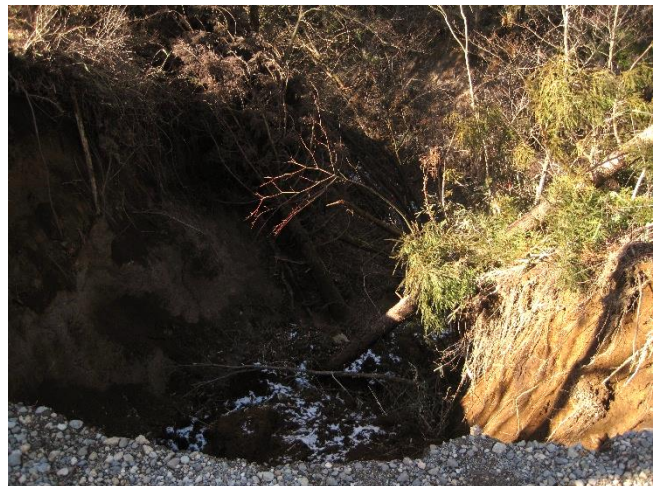
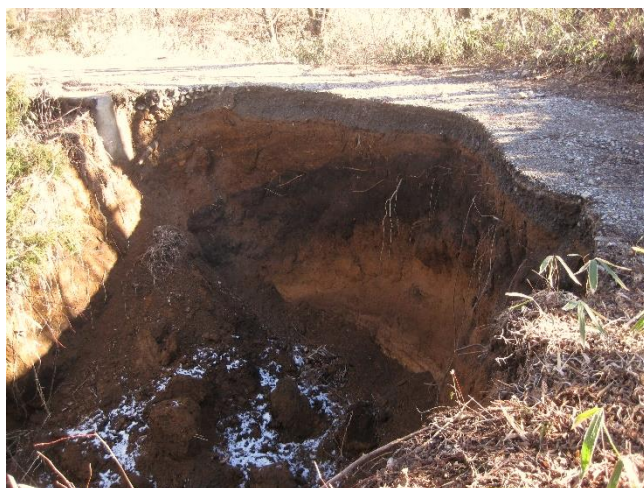
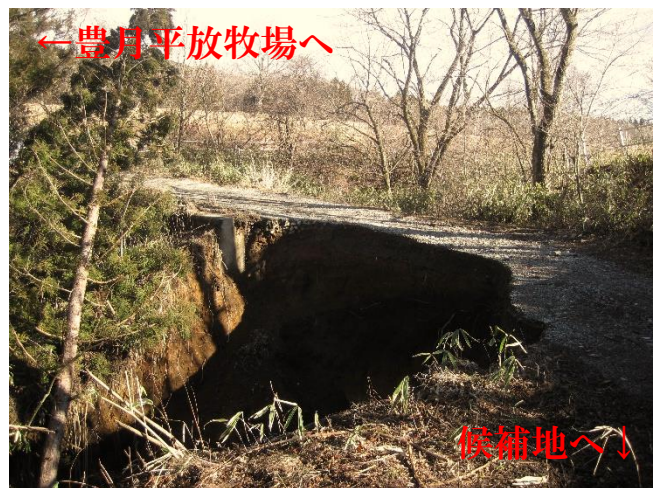
◇西荒川林道の崩落状況 (撮影場所 ①)

豊月平放牧場から候補地に向かう西荒川林道の約600mほど進んだ場所で、林道が3分の2ほど崩落していた。

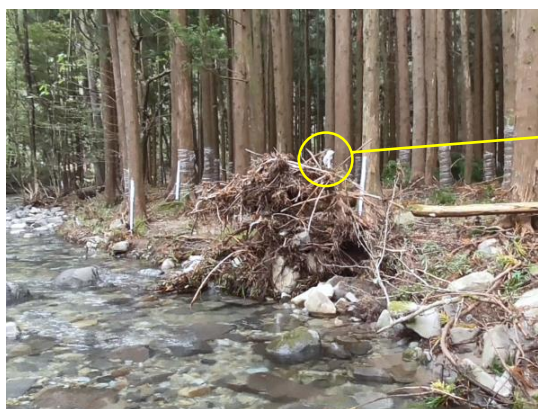
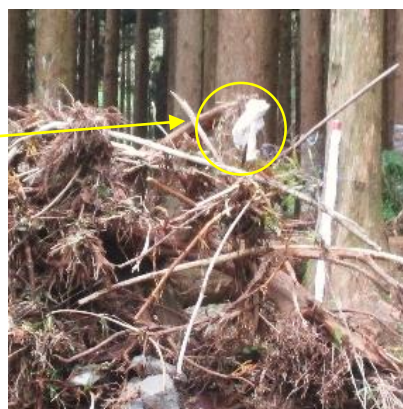
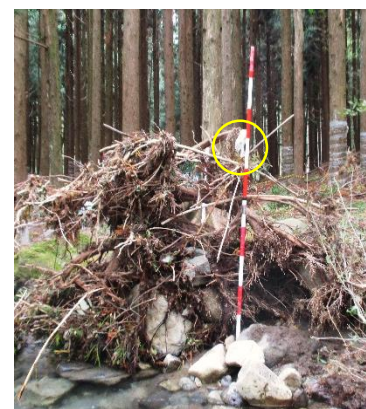
R1. 10/14 (月・祝日) (台風後)

※倒木の根の一番上に、水で流されたビニール袋が引っかかっていた

※マイポール(紅白)は、色が変わるごとに 20cm ずつ増えるので、140cm の高さに引っかかっている。  
これより上まで水位が上昇したのかも？

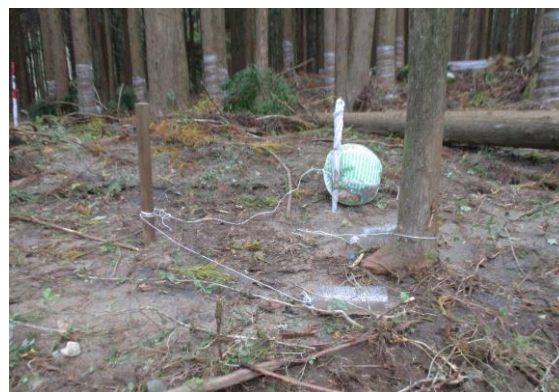
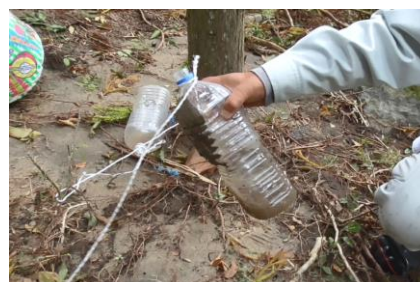
R1. 10/14 (月・祝日) (台風後)

※ポールやビーチボールは、汚れ、ボトルは川の方へ。  
引き込まれるように向いて引っ張られていた。仕掛けた  
空ボトルには、砂や泥水が、かなり入り込んでいた。

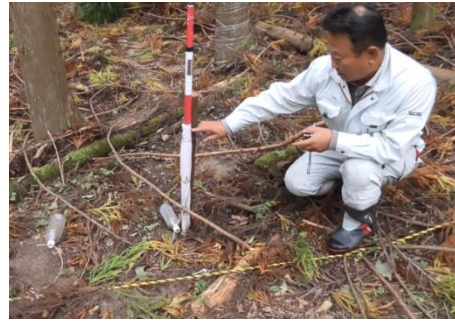
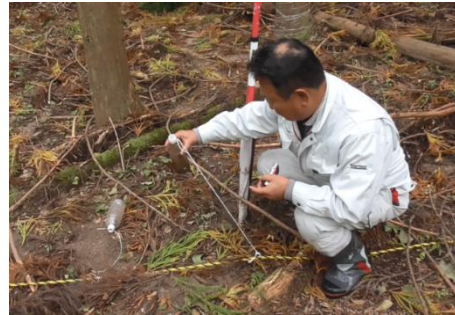
R1. 10/14 (月・祝日) (台風後)

※マイポールの布は、泥水で60cm汚れ、  
空ボトルには泥水が入っている。

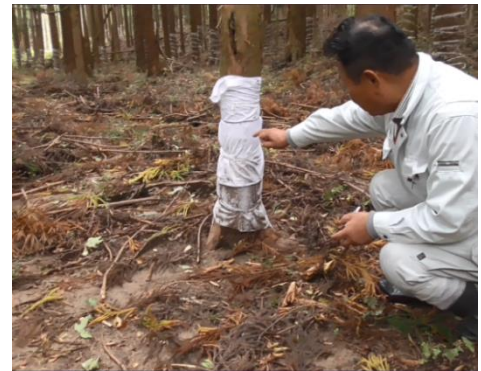
R1. 10/14 (月・祝日) (台風後)

※候補地内の低い方の木に、ウエス(布)を巻き付けた。地面から指の位置まで、布は、泥水で40cm汚れていた。増水により、候補地を越水し、水は候補地内を横断して流れ、再び、川に注いだ。

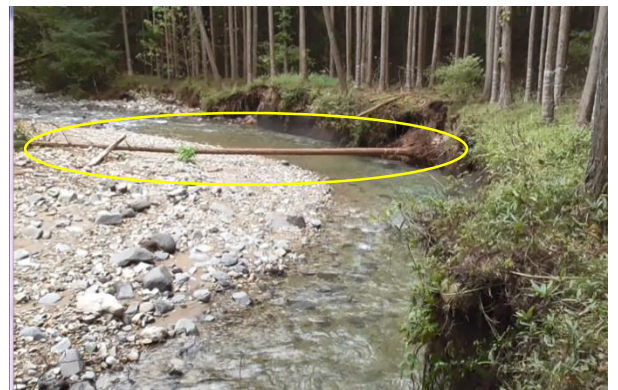
R1. 10/14 (月・祝日)

※浸食により、候補地がえぐられ、黄色丸部分の立木が1本、川をまたいで倒れていた。

樹齢はおよそ40~45年の杉。川がちょうどL字型のカーブであり、えぐられやすい部分の立木が今回、倒れた。赤丸部分の立木は、既に流され、無くなっている。

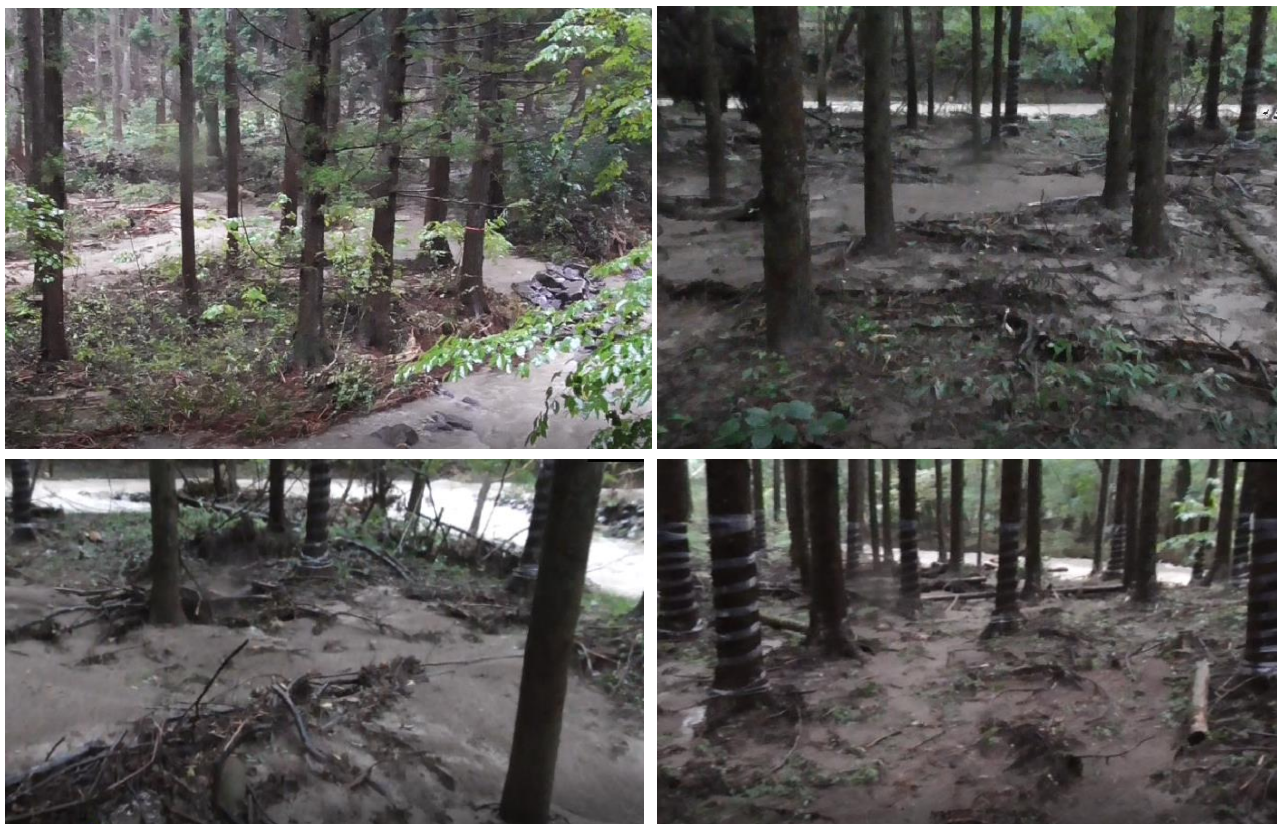
(平成27年10月14日に実施された環境省による影響調査の様子)

1. 視認などにより確認した現地状況
  - ・詳細調査候補地内の地表面の一部に帯状に細砂(細かい砂)が堆積していることを確認した。(写真①)
  - ・詳細調査候補地内及びその周辺の土砂は、層厚が薄いことや粒度が細かく、巨

- 石が含まれていないことを確認した。
- ・一定方向に倒れた低木や立木に捕捉された流木を一部確認した。
- ・蛇行部の外側の攻撃斜面では、侵食を受けて側壁に固結した地層(火山砕屑岩)が露出する場所が一部見られた。(写真②)
- ・地盤への被害を与えるような河川のはん濫を証明する事象は確認できなかった。

- ・詳細調査候補地内の地表面の一部に帯状に堆積している細砂は、冠水の形跡と考えられる。
- ・正確には測量が必要であるが、詳細調査候補地内及びその周辺のうち、川に沿ったおよそ長さ100m、幅20~30m程度の範囲に冠水があったと考えられる。  
※詳細調査候補地の面積は約3.0ha(うち長期管理施設の必要面積は約2.8ha)。冠水があったと考えられる長さ100m、幅20~30mのエリアは、計算すると0.2~0.3haに相当するが、実際にどの程度の面積が冠水したかは測量しないと分からない。
- ・冠水があったと考えられる場所の堆積物は主に細砂であることから、流入した水の勢いは強くはなかったものと考えられる。
- ・蛇行部の外側の攻撃斜面の侵食については、苔や草木が繁茂していないことから、比較的新しい侵食であると考えられる。一方で、豪雨でどの程度浸岸が後退したのかは不明である。
- ・詳細調査候補地内及びその周辺の土砂は、層厚が薄いことや粒度が細かく、巨石が含まれていないことから、大規模な土石流の影響を受け易い場所ではないと考えられる。

- ・豪雨により、詳細調査候補地内の一部で冠水があったものと考えられるが、冠水があった場所に流入した水の勢いは強くはなかったと考えられる。
- ・詳細調査候補地の周辺の溪岸の一部に豪雨による水流で侵食されたとと思われる場所があった。
- ・冠水があったと考えられる面積や蛇行部の侵食の程度など、今回の豪雨及びこれに類する大雨による影響をより正確に把握するには、過去の降雨量の確認と併せて測量や踏査を行うなど更なる調査が必要である。
