**本年、詳細調査候補地が  
2度目の冠水  
10月12日 台風19号で！**

今号では、指定廃棄物最終処分場詳細調査候補地が、前号でお知らせいたしました7月24日(水)の大雨に引き続き、10月12日(土)の台風19号による記録的な豪雨で、本年において、再び、2度目の冠水がありました。

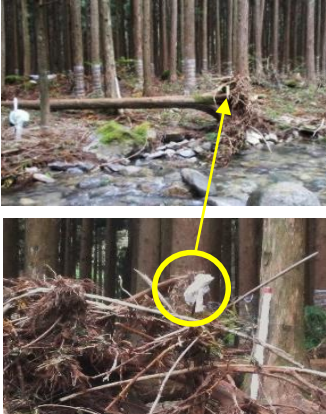
**① 倒れかかった杉の立木は！**

〔台風前日〕 斜めに傾いてはいるものの、倒れてはいない。

〔台風後〕

完全に倒れていた。倒木した根の一番上に、ビニール袋が引っかかっていた。河床から約1.4mの高さに引っかかっていた。これより水位が上まで上昇したのかも？

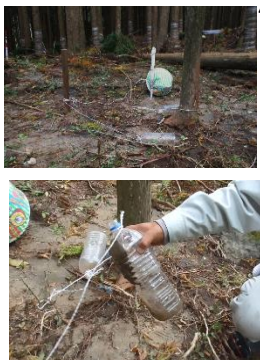
**② 設置したビーチボールやペットボトルは！**

〔台風前日〕 川から約2mの位置に設置。

〔台風後〕

仕掛けたビーチボールやペットボトルは、減水して引き込まれるように川の方に引っ張られていた。ペットボトルには、砂や泥水が、たくさん入っていた。

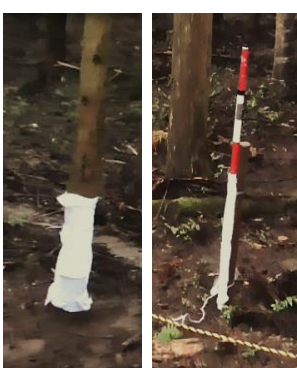
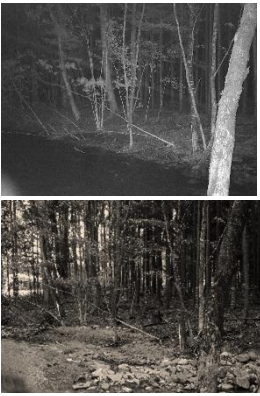
**③ 測量用ポールや立木に巻きつけた白布は！**

〔台風前日〕 測量用ポールは川から5m奥の位置に設置。また、立木には、25m奥の位置に設置。

〔台風後〕  
川が増水して、候補地に流れ込んでいく様子がわかる

〔台風後〕  
測量用ポールに巻き付けた布は、泥水で約0.6m汚れていた。また、立木の布は、泥水で約0.4m汚れていた。増水して候補地を越え、再び、川に注いで横断して流れ、再び、川に注いだ。

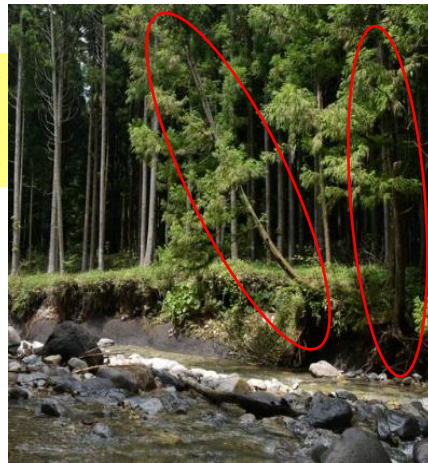
〔台風後〕  
2本とも、流されていた。

⑥ 浸食された候補地の倒れかかっていた立木2本は！  
〔台風前〕  
1本は傾いてはいたが、もう一本は、まっすぐに立っていた。  
〔赤印部分〕
