# 候補地選定要件を満たしていないことが、三度、証明されました！

令和元年 10月12日（土）台風19号による詳細調査候補地の状況

■ 台風19号による詳細調査候補地の状況

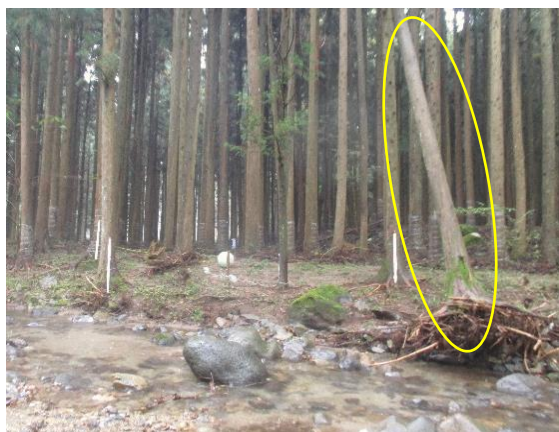
R1. 10/11 (金) (台風前日)

◇詳細調査候補地の冠水状況 (撮影場所 ㊦ )

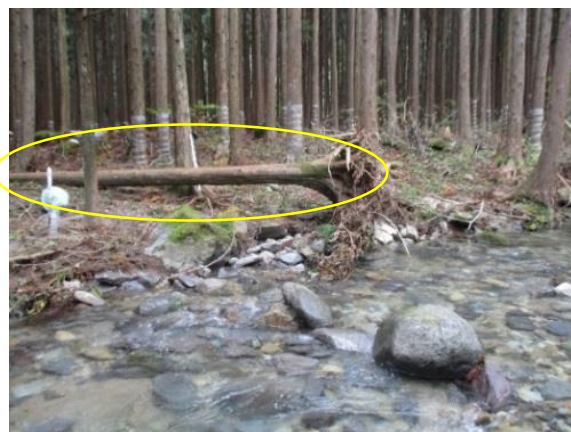
R1. 10/14 (月・祝日) (台風後)

※倒木の根の一番上に、水で流されたビニール袋が引っかかっていた

※マイポール(紅白)は、色が変わるごとに 20cm ずつ増えるので、140cm の高さに引っかかっている。  
これより上まで水位が上昇したのかも？

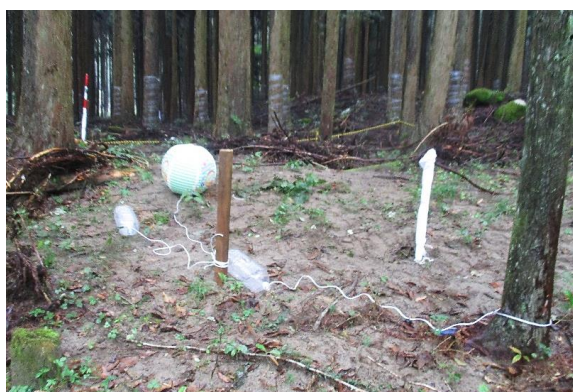
R1. 10/11 (金) (台風前日)

(※川から 2 m ほどの場所)

※ポールやビーチボールは、汚れ、ボトルは川の方へ。  
引き込まれるように向いて引っ張られていた。仕掛けた  
空ボトルには、砂や泥水が、かなり入り込んでいた。

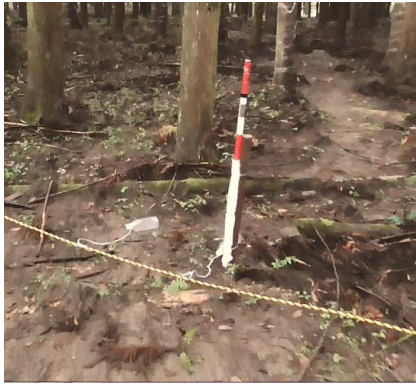
R1. 10/11 (金) (台風前)

(川から5mほど奥の場所に設置)

※マイポールの布は、泥水で60cm汚れ、  
空ボトルには泥水が入っている。

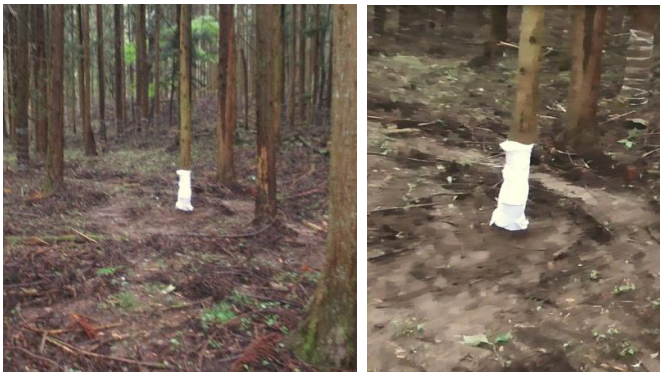
R1. 10/11 (金) (台風前)

(※川から25mほど奥の場所に設置)

※候補地内の低い方の木に、ウエス(布)を巻き付けた。地面から指の位置まで、布は、泥水で40cm汚れていた。増水により、候補地を越水し、水は候補地内を横断して流れ、再び、川に注いだ。

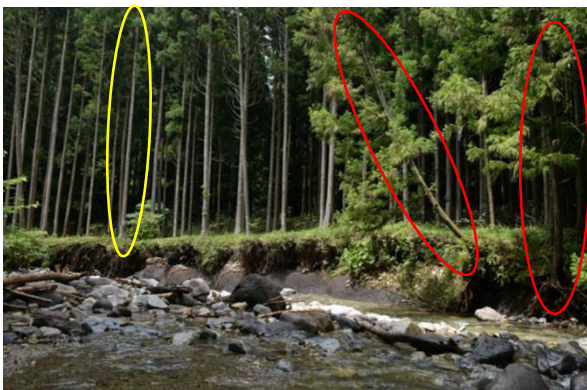
R1. 7/30 (火)

※浸食により、候補地がえぐられ、黄色丸部分の立木が1本、川をまたいで倒れていた。

樹齢はおよそ40~45年の杉。川がちょうどL字型のカーブであり、えぐられやすい部分の立木が今回、倒れた。赤丸部分の立木は、既に流され、無くなっている。

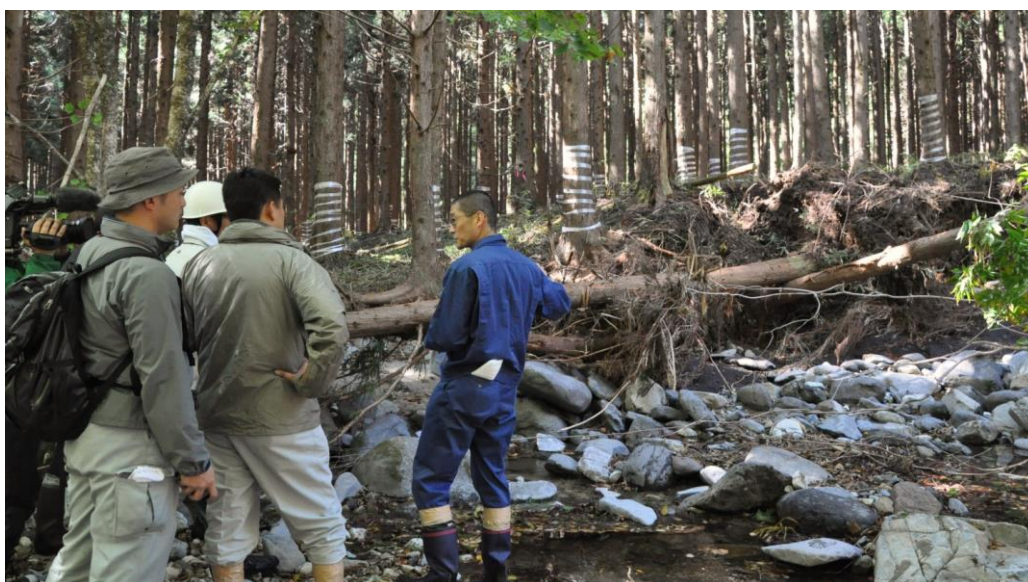
(環境省による影響調査の結果報告書) ※環境省HPより抜粋

1. 視認などにより確認した現地状況
  - ・詳細調査候補地内の地表面の一部に帯状に細砂(細かい砂)が堆積していることを確認した。(写真①)
  - ・詳細調査候補地内及びその周辺の土砂は、層厚が薄いことや粒度が細かく、巨

- 石が含まれていないことを確認した。
- ・一定方向に倒れた低木や立木に捕捉された流木を一部確認した。
- ・蛇行部の外側の攻撃斜面では、侵食を受けて側壁に固結した地層(火山砕屑岩)が露出する場所が一部見られた。(写真②)
- ・地盤への被害を与えるような河川のはん濫を証明する事象は確認できなかった。

- ・詳細調査候補地内の地表面の一部に帯状に堆積している細砂は、冠水の形跡と考えられる。
- ・正確には測量が必要であるが、詳細調査候補地内及びその周辺のうち、川に沿ったおよそ長さ100m、幅20~30m程度の範囲に冠水があったと考えられる。  
※詳細調査候補地の面積は約3.0ha(うち長期管理施設の必要面積は約2.8ha)。冠水があったと考えられる長さ100m、幅20~30mのエリアは、計算すると0.2~0.3haに相当するが、実際にどの程度の面積が冠水したかは測量しないと分からない。
- ・冠水があったと考えられる場所の堆積物は主に細砂であることから、流入した水の勢いは強くはなかったものと考えられる。
- ・蛇行部の外側の攻撃斜面の侵食については、苔や草木が繁茂していないことから、比較的新しい侵食であると考えられる。一方で、豪雨でどの程度浸岸が後退したのかは不明である。
- ・詳細調査候補地内及びその周辺の土砂は、層厚が薄いことや粒度が細かく、巨石が含まれていないことから、大規模な土石流の影響を受け易い場所ではないと考えられる。

- ・豪雨により、詳細調査候補地内の一部で冠水があったものと考えられるが、冠水があった場所に流入した水の勢いは強くはなかったと考えられる。
- ・詳細調査候補地の周辺の溪岸の一部に豪雨による水流で侵食されたとと思われる場所があった。
- ・冠水があったと考えられる面積や蛇行部の侵食の程度など、今回の豪雨及びこれに類する大雨による影響をより正確に把握するには、過去の降雨量の確認と併せて測量や踏査を行うなど更なる調査が必要である。

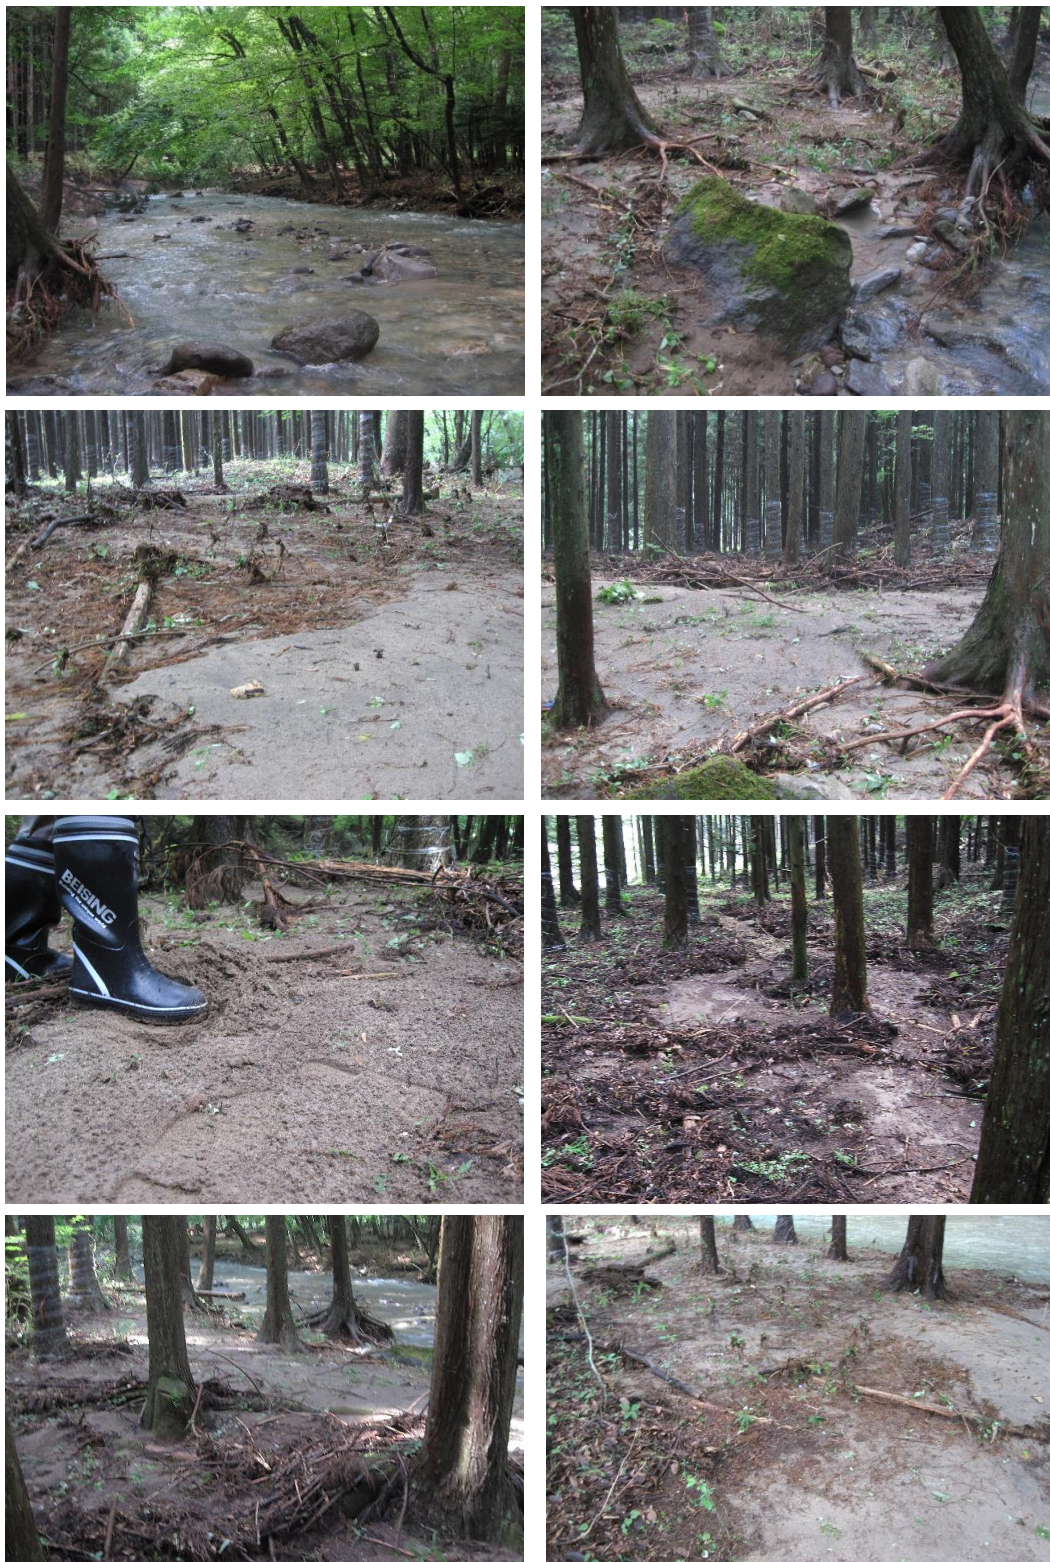
(2) 令和元年7月24日(水)の大雨の詳細調査候補地

過去、2回確認されたの冠水の実と、今回の台風19号による冠水で、  
候補地選定要件を満たしていないことが、<sup>みたび</sup>三度、証明されました！
